保証検査写真報告書

物件名	マンション	201 号室
-----	-------	--------

保証の適合基準の中の主要検査項目について検査実施状況を御報告致します。

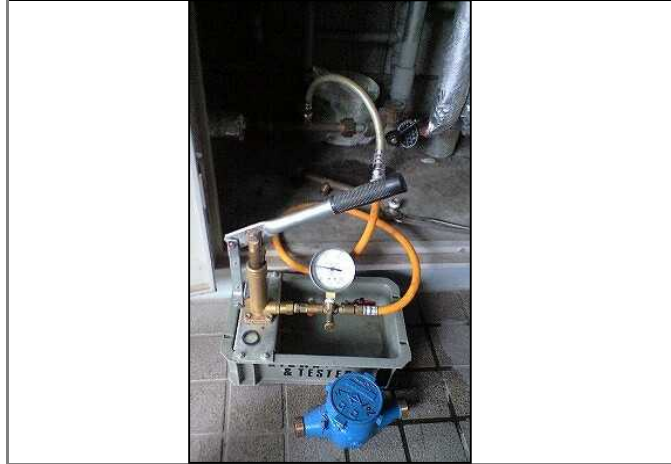
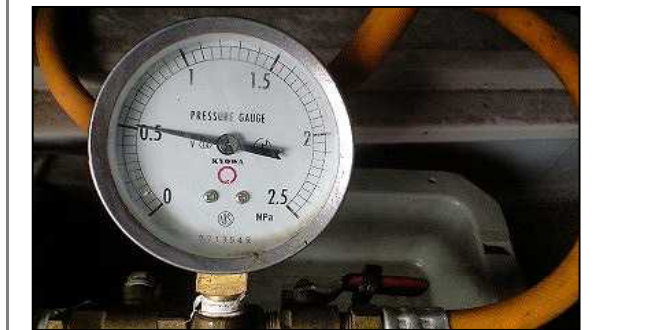
給水給湯管 給水給湯管にメーターから水圧をかけて水漏れなしを確認します
水圧試験

既存残し配管材: <給水管> HIV	<給湯管> 銅管
新規配管材: <給水管>	<給湯管>
存在給水圧: 0.2 Mpa	試験初圧: 0.5 Mpa

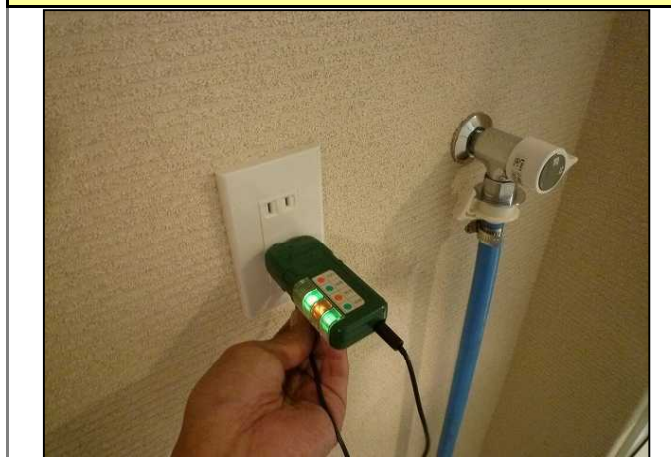
電気設備 アースの通線を確認します
アース点検

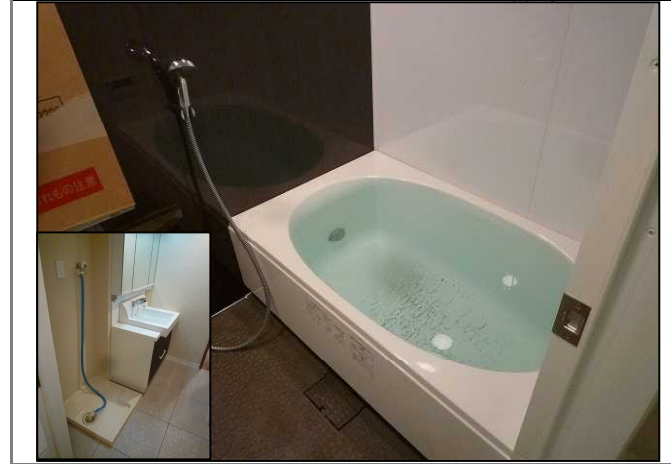
排水管 各設備に水溜めをして排水状況を確認します
排水試験

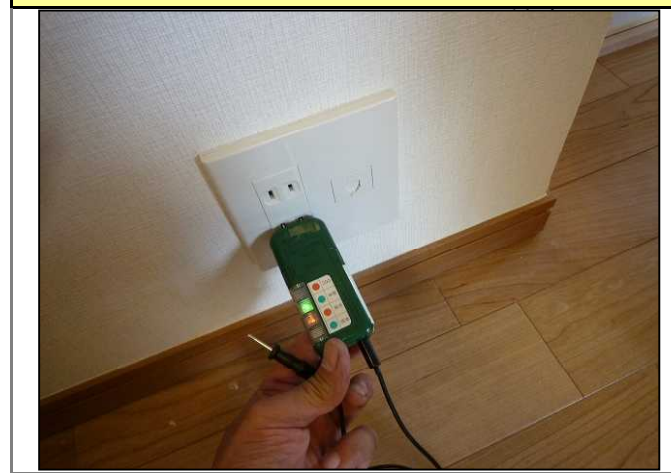
電気設備 電圧が正常である事を確認します(通電・極性を確認する)
通電点検

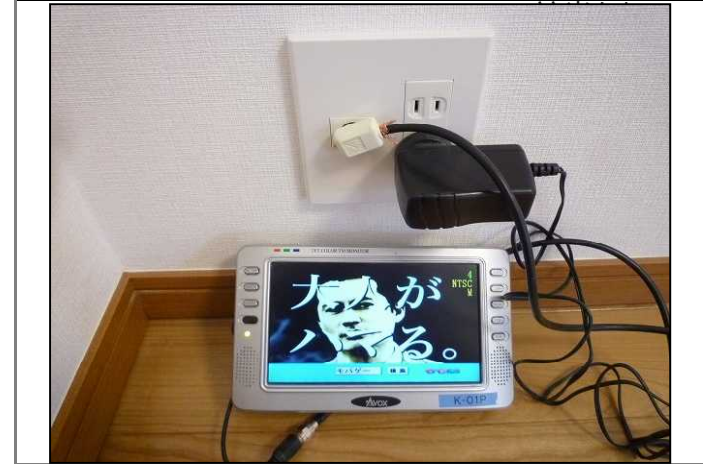
情報設備 画像をチェックして通線と信号受信を確認します
アナログテレビ点検

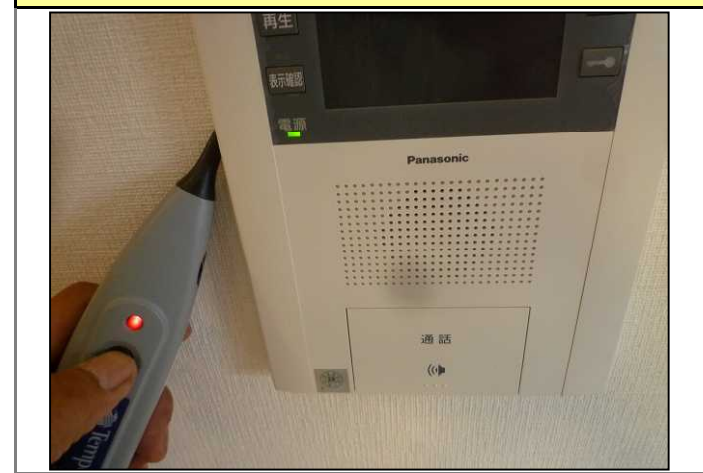
情報設備 電話が2箇所以上にある場合に通線を確認します
電話検査

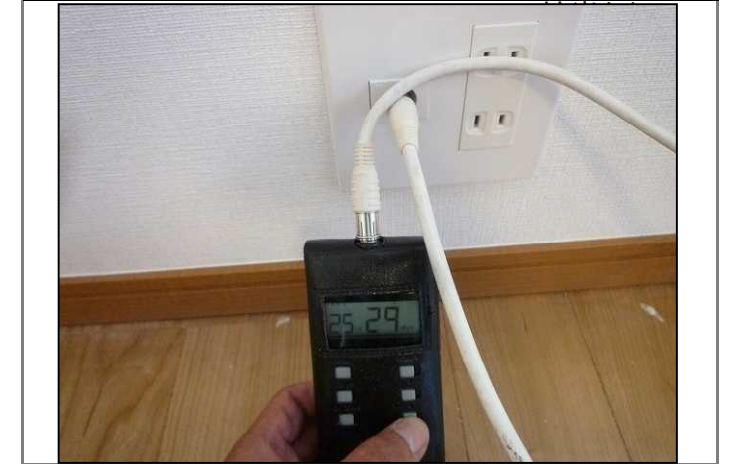
情報設備 レベル計測器で通線と信号受信を確認します
地デジ点検
